## OBJETIVOS DE DESENVOLVIMENTO SUSTENTÁVEL: UMA ANÁLISE DO ATENDIMENTO DO ODS 11 VOLTADA PARA INFRAESTRUTURA DE SINALIZAÇÃO NA PRAÇA DA CRIANÇA EM MARABÁ – PA

### Eixo Temático: Cidades e Comunidades Sustentáveis

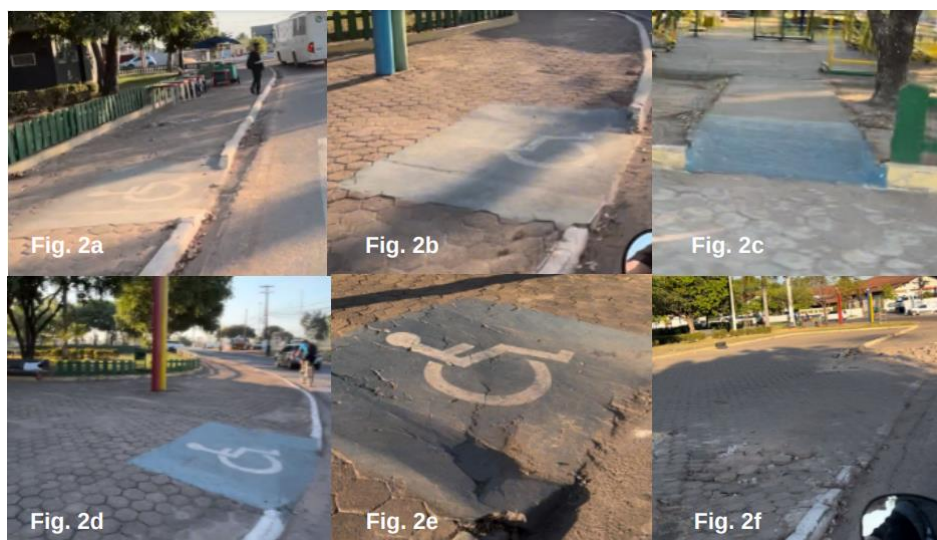
Em primeira instância, ao analisar a praça, os resultados indicam que, embora a Praça da Criança possua alguns elementos de sinalização, como placas indicativas e faixas de pedestres, a infraestrutura apresenta deficiências significativas no que se refere à acessibilidade universal (Figura 2).

**Figura 2.** Situação da praça. **Figura 2a:** Desnível da calçada e rampa de acesso 1. **Figura 2b:** Rampa de acesso 2. **Figura 2c:** Rampa de acesso 3 sem sinalização. **Figura 2d:** Rampa de acesso 4. **Figura 2e:** Rampa de acesso 5 quebrada. **Figura 2f:** Calçadas quebradas.

As calçadas, em muitos pontos, apresentam grandes desníveis e são quebradas, apresentando sérios riscos para pessoas idosas, mulheres e crianças, e carecem de rampas adequadas, pois elas estão fora da regulamentação, visto que, as rampas estão quebradas impossibilitando o uso adequado para

pessoas com mobilidade reduzida. Além disso, a sinalização tátil, essencial para a inclusão de pessoas com deficiência visual, é inexistente em todo o espaço, assim como a sinalização auditiva comprometendo a acessibilidade, e aumento dos riscos de acidentes, especialmente para grupos vulneráveis como evidenciado em análise comparativa com a literatura.

Diante do que foi analisado, torna-se essencial implementar medidas que garantam a acessibilidade em todos os espaços públicos, incluindo a instalação de rampas de acesso e a criação de pisos táteis. Essas ações são fundamentais para promover a inclusão social e assegurar que todas as pessoas, independentemente de suas capacidades físicas, possam usufruir dos ambientes urbanos de maneira segura e confortável.
